# LES TROIS ETAPES ILLUSTRÉES DE LA METHODE HLM

# NEPAL

Appui à la Reconstruction Intégrée - SIR-  
HABITAT LITERACY MISSION

## N024 Rita Gautam

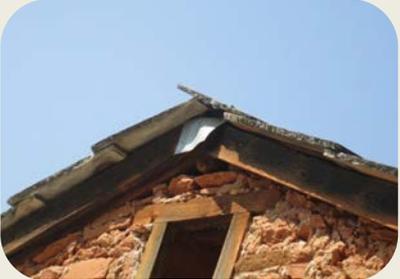
**Poids de la toiture :**  
Chute de tuiles ( poids trop élevé)

#### ALLEGER LA TOITURE

Enlever le stock de bois, les remplissages de terre et autre éléments lourds.

Remplacer la couverture avec de la tole

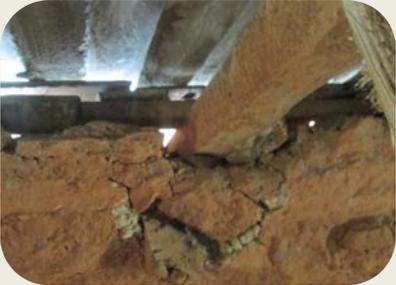
**Ancrage mur - toiture :**  
Dislocation des chevrons ou pannes  
(absence de poutre de rive)

#### RENFORCER LA STRUTURE

Demolir le mur de rive et créer un chaînage horizontal (sablrière)

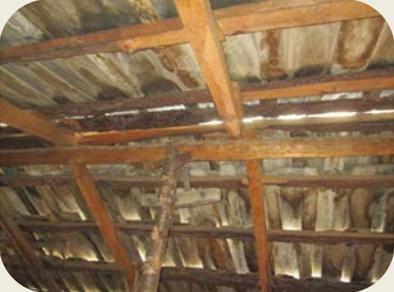
**Rigidité de la charpente**  
Décollement des chevrons (ferme non triangulée)

**CONSOLIDER LA TOITURE**  
Liaisonner les bases opposées des chevrons avec des entrails

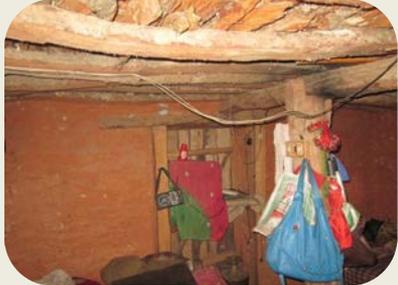
**Poids et rigidité du plancher :**  
Surcharge des solives

**ALLEGER LE PLANCHER :**  
1 – Enlever la terre entre les solives

2 – Poser deux couches de planches pour obtenir un effet de diaphragme

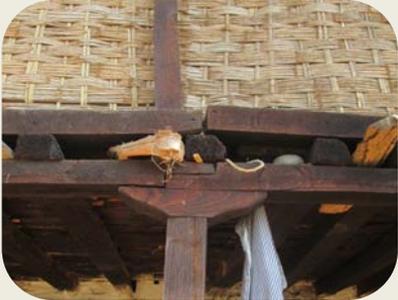
**Ancrage mur-toiture**  
Mauvaise descente de charges

**CORRIGER L'ALIGNEMENT :**  
1. Déplacer ou ajouter des montants

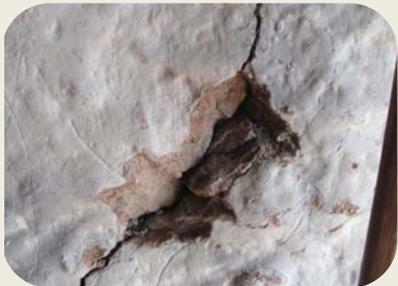
**Angle :**  
Fissures en diagonale

**CONFINER LES COINS DANS LES DEUX DIRECTIONS :**

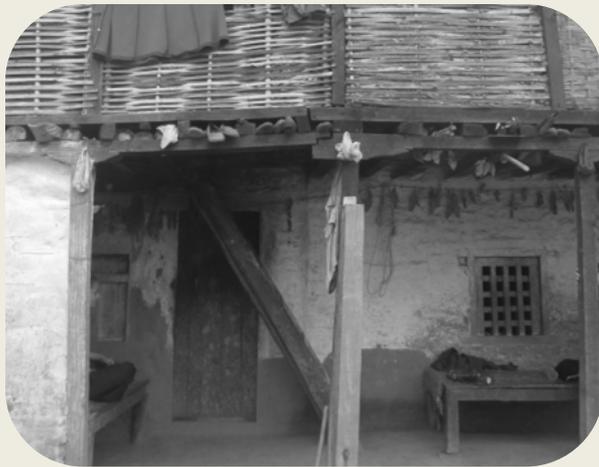
**Ancrage mur-toiture**  
Effondrement des balcons

**COMPENSER LE PORTE A FAUX :**

1. Ajouter des montants
2. Contreventement

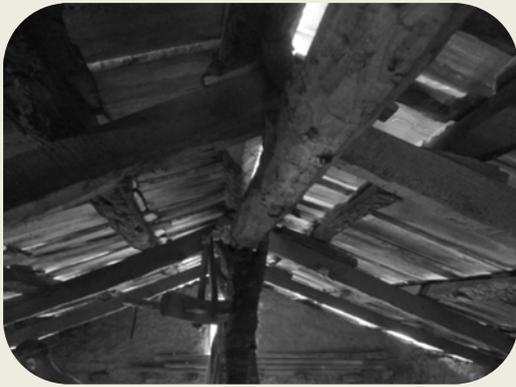
#### Rigidité de la charpente

Ecratement des chevrons (ferme non triangulée)

Insérer des entrails retroussés

#### RENFORCER LA CHARPENTE

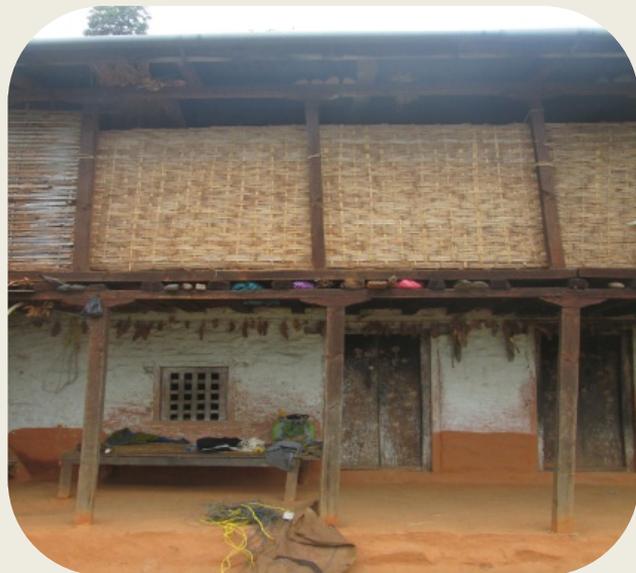
Flambement de la structure

Contreventer les cadres

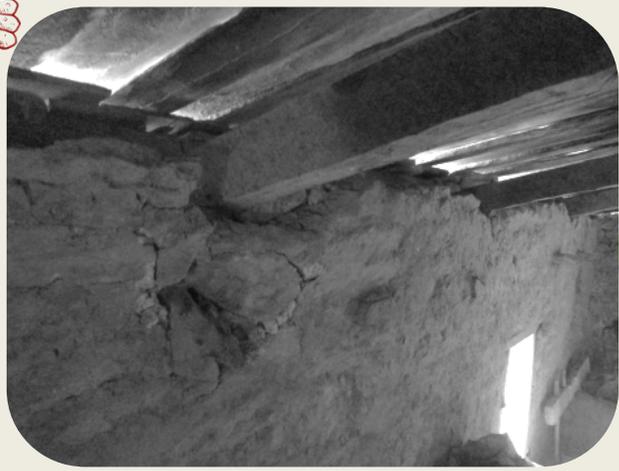
**Ancrage mur-plancher :**  
Dislocation des chevrons (absence de chaînage)

**CONSOLIDER LA CHARPENTE**

Bloquer les chevrons avec des goussets sur chaque mur opposé
