# LES TROIS ETAPES ILLUSTRÉES DE LA METHODE HLM

# NEPAL

Appui à la Reconstruction Intégrée - SIR-  
HABITAT LITERACY MISSION

## N024 Rita Gautam

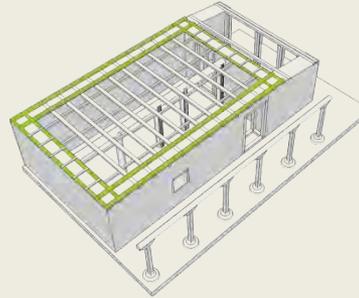
**Ancrage mur - toiture :**  
Dislocation des chevrons ou pannes  
(absence de poutre de rive)

#### RENFORCER LA STRUTURE

Demolir le mur de rive et créer un chaînage horizontal (sablrière)

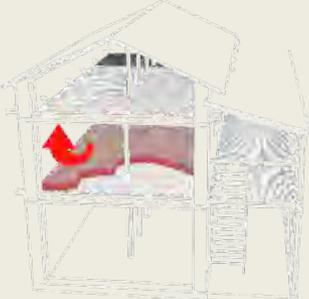
**Poids et rigidité du plancher :**  
Surcharge des solives

**ALLEGER LE PLANCHER :**  
1 – Enlever la terre entre les solives

2 – Poser deux couches de planches pour obtenir un effet de diaphragme

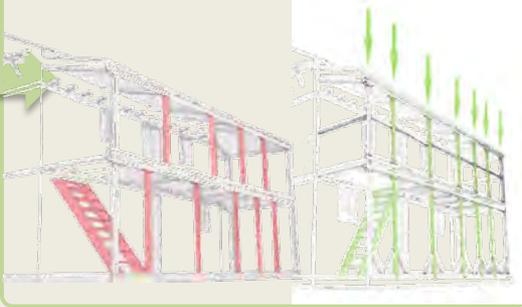
**Ancrage mur-toiture**  
Mauvaise descente de charges

**CORRIGER L'ALIGNEMENT :**  
1. Déplacer ou ajouter des montants

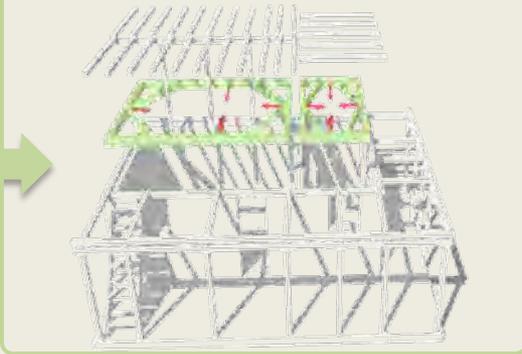
**Angle :**  
Fissures en diagonale

**CONFINER LES COINS DANS LES DEUX DIRECTIONS :**

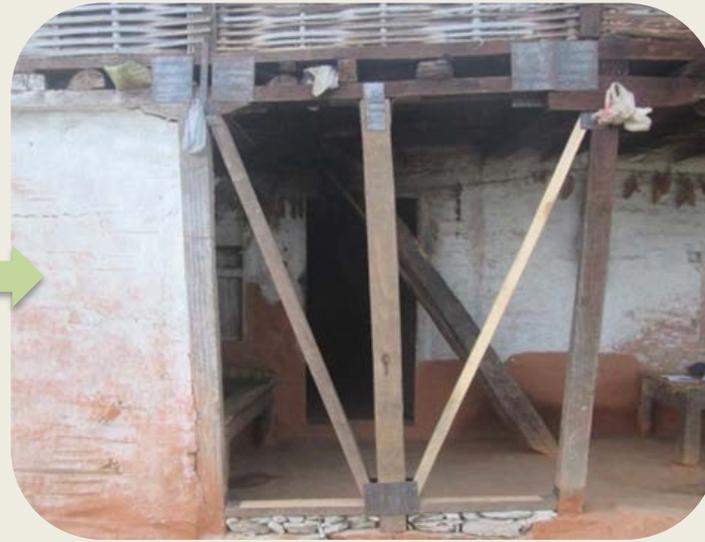
**Ancrage mur-toiture**  
Effondrement des balcons

**COMPENSER LE PORTE A FAUX :**

1. Ajouter des montants
2. Contreventement

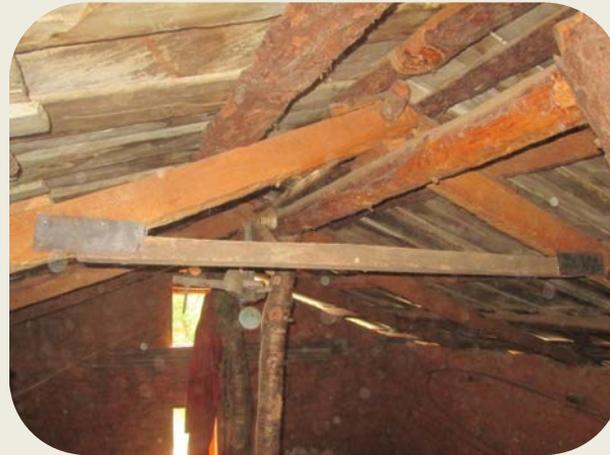
#### Rigidité de la charpente

Ecratement des chevrons (ferme non triangulée)

Insérer des entrails retroussés

#### RENFORCER LA CHARPENTE

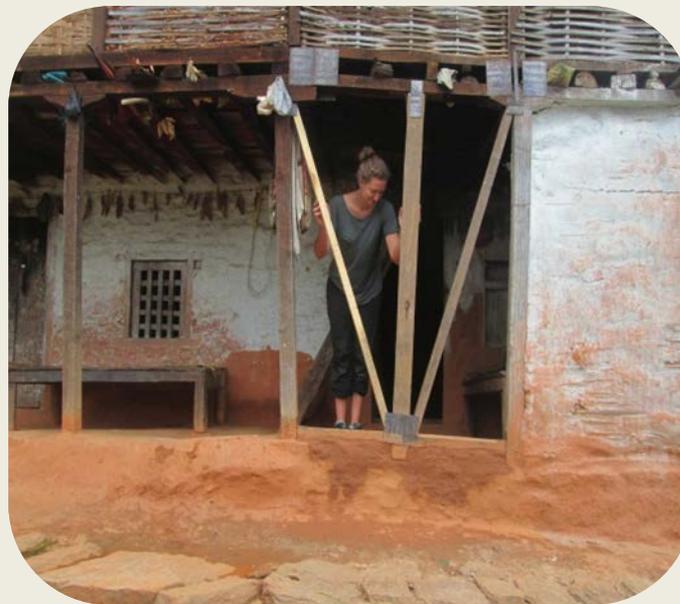
Flambement de la structure

Contreventer les cadres

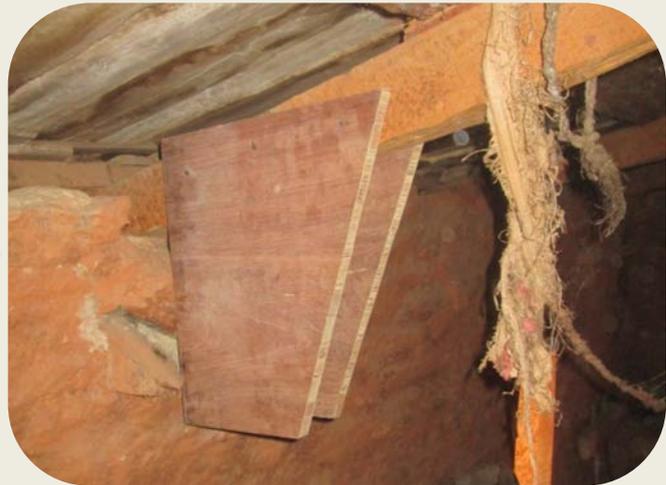
**Ancrage mur-plancher :**  
Dislocation des chevrons (absence de chaînage)

**CONSOLIDER LA CHARPENTE**

Bloquer les chevrons avec des goussets sur chaque mur opposé
